Asbestinventarisatetest

Hees 122, 3920 Lommel

Attestnummer : 20230214-000515.001

Uitgegeven op : 14.02.2023

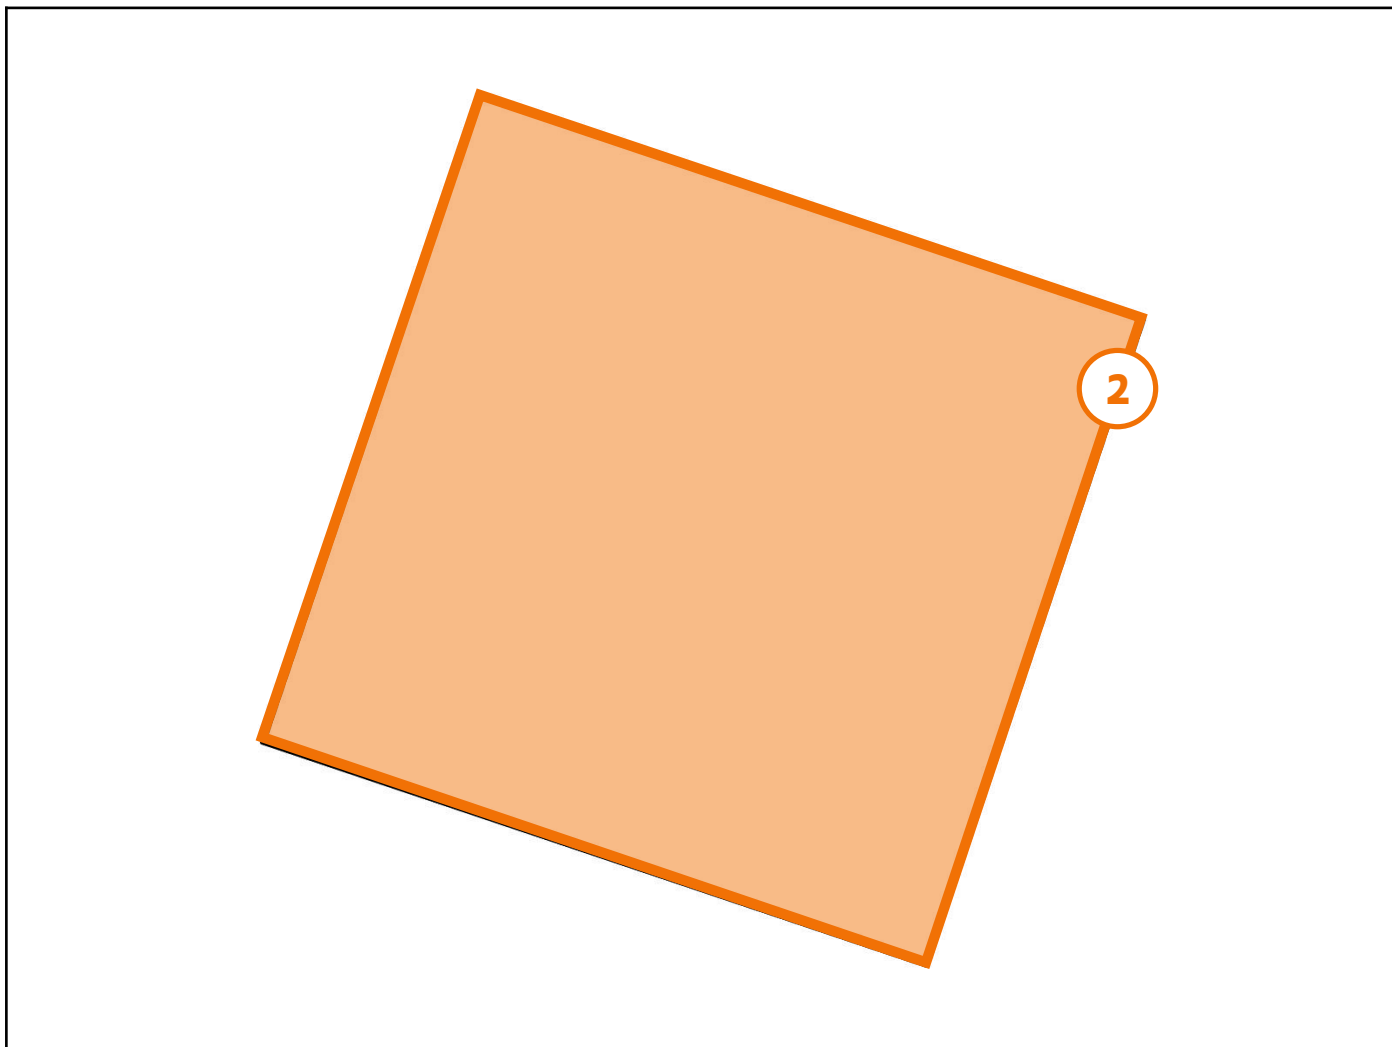
Plan 1.3: Dak

Beschrijving	Type	Actie
2. Leien dak	Asbestmateriaal	Verwijderen

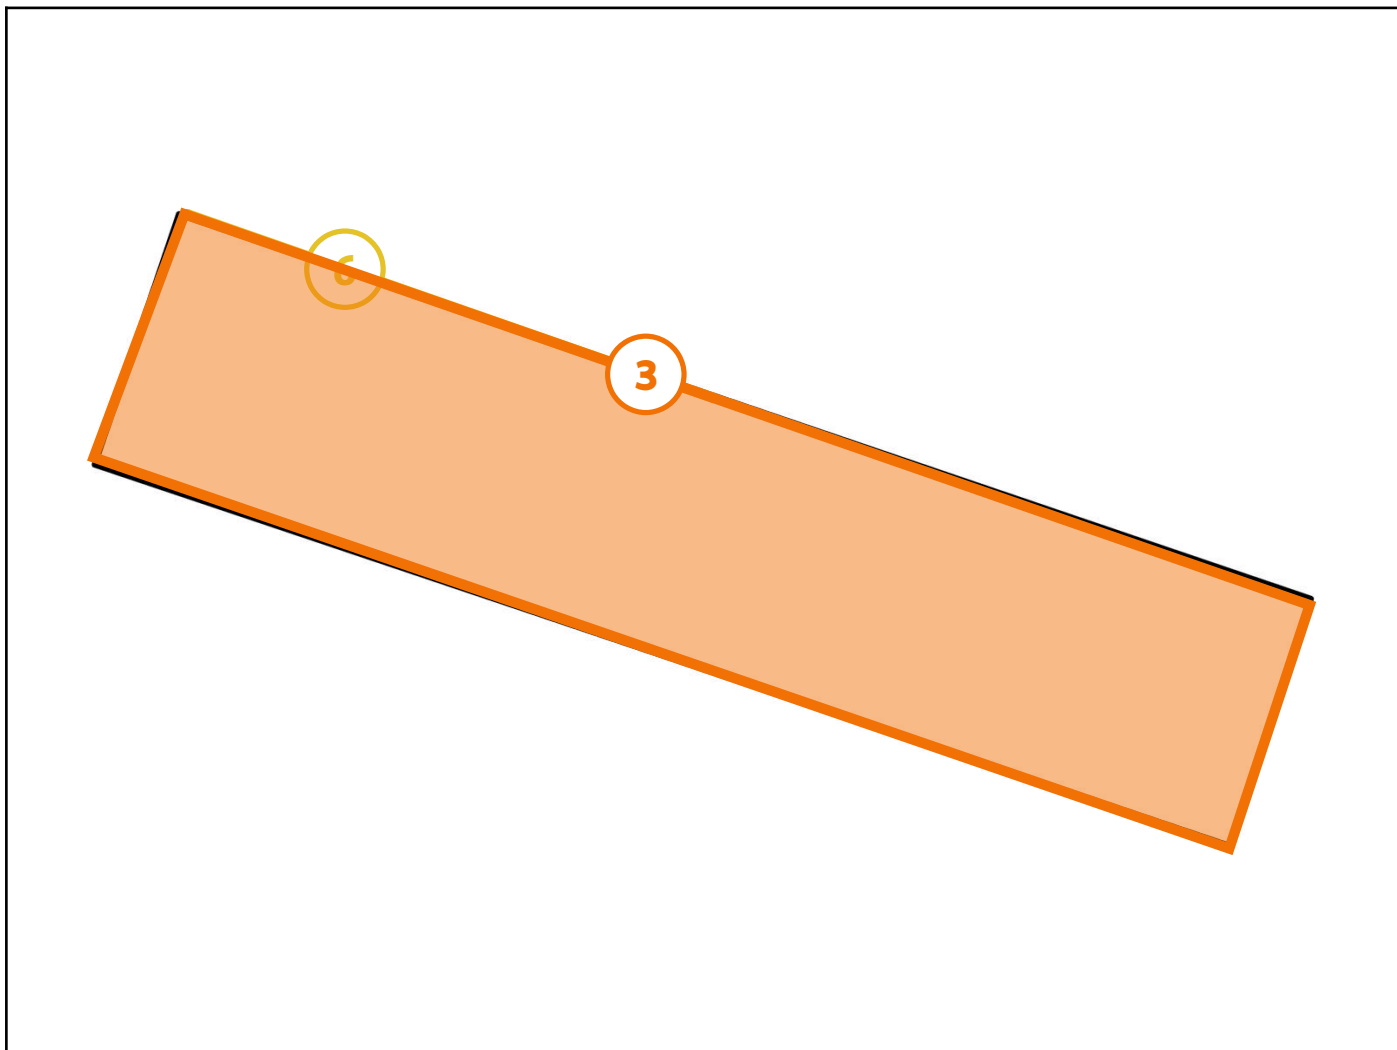
Plan 2.1: Afdak

Beschrijving	Type	Actie
3. Golfplaten afdak	Asbestmateriaal	Verwijderen
6. Glassal platen	Asbestmateriaal	Zorgvuldig beheren

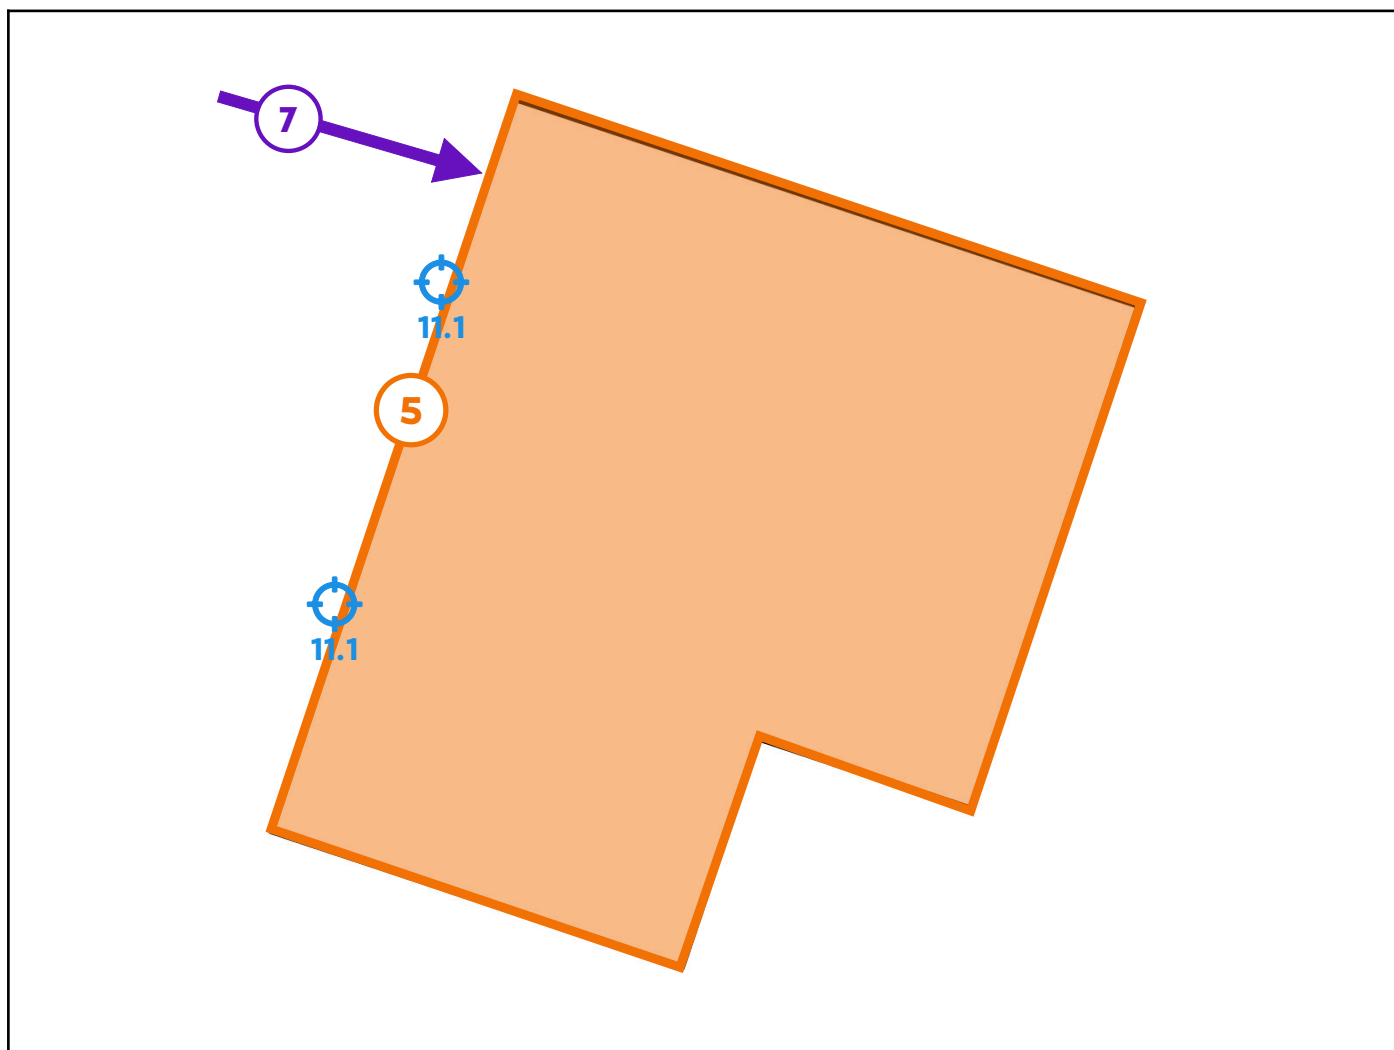
Plan 3.1: Garage

Beschrijving	Type	Actie
5. Golfplaten garage	Asbestmateriaal	Verwijderen
7. Regenton garage	Advies	-
11. Mastiek garage	Geen asbest	-
11.1 Code: 14755	Mengmonster	-

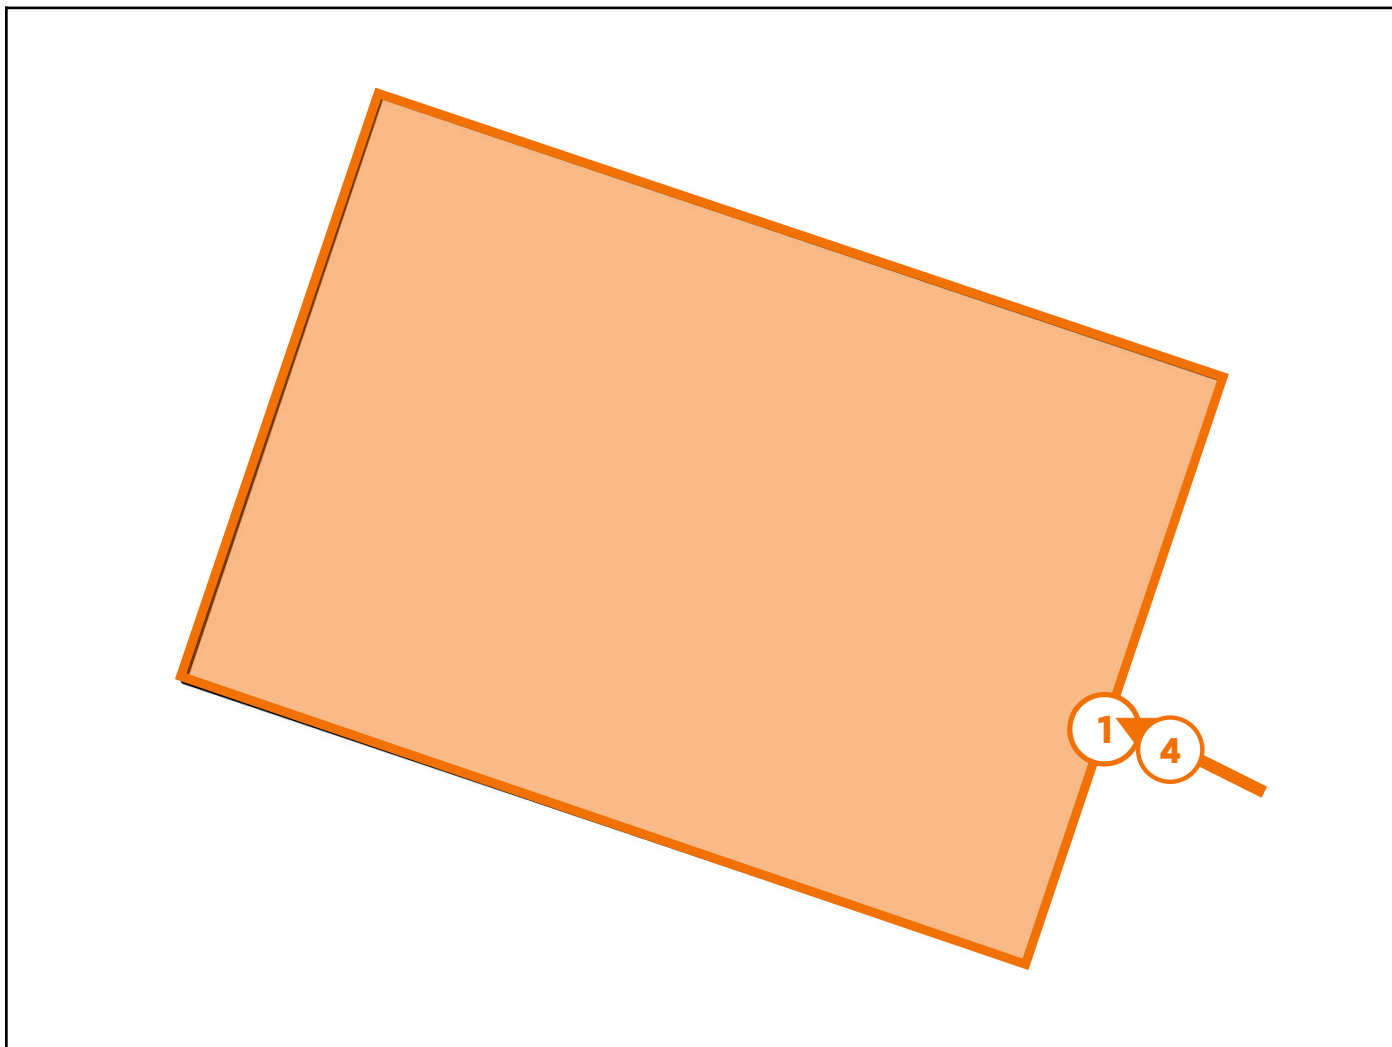
Plan 4.1: Bijgebouw

Beschrijving	Type	Actie
1. Bijgebouw (dak)	Asbestmateriaal	Verwijderen
4. Bijgebouw (wand)	Asbestmateriaal	Verwijderen

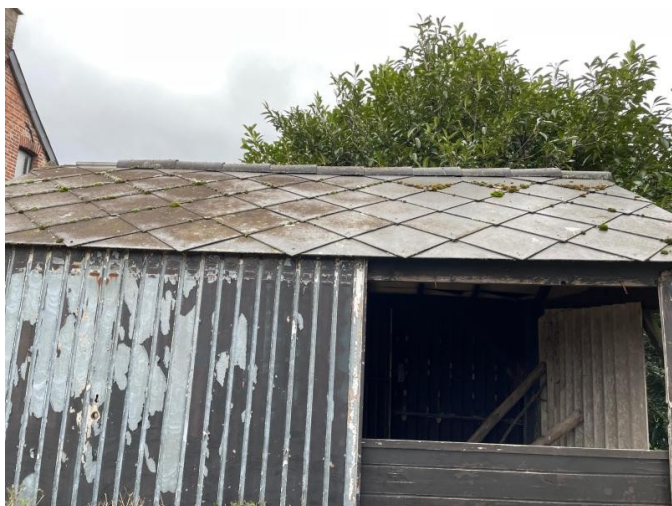
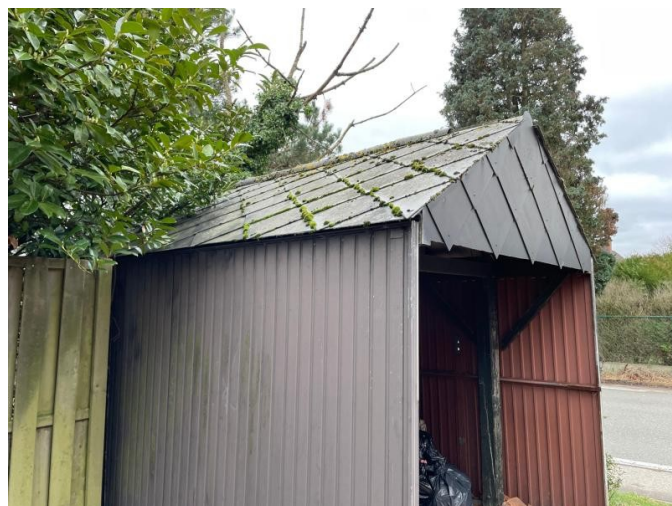
Eindbeoordeling materiaalrisico	Verhoogd materiaalrisico en/of verhoogde kans op vezelvrijgave
---------------------------------	--

Gebondenheid	Categorie 1: hechtgebonden in oorsprong
Asbestsoort (vezeltype)	Crocidoliet aanwezig
Asbestconcentratie	Laag (< 50%)
Afschermingsgraad van het gehele materiaal	Geheel of deels vrij aan de buitenlucht
Toestand van het materiaal	Matig beschadigd, matig verweerd

Beschrijving	Bijgebouw (dak)
Omgeving	Buiten
Primaire drager	Schuin dak
Asbestmateriaal	Dak- en gevelbekleding - Lei, shingle
Bindmiddel van asbestmateriaal	Cement
Gebondenheid op basis van bindmiddel	Hecht
Hoeveelheid (oppervlakte - aantal)	• 12,00 m ² - 1 stuk
Totale oppervlakte	12,00 m ²
Eenvoudig bereikbaar	Ja
Bevestigingswijze	• Genageld, geniet

Identificatiemethode	Vaststelling zonder monstername
Destructieve handeling voor identificatie	Nee
Opmerking	Asbestverdachte plaat thv het dak, met daaronder een asbest golfplaat.

- Verwijder dit asbestmateriaal zo snel mogelijk. Volg de toestand goed op.
- Hemelwater dat afspoelt van asbestcement daken of gevels kan asbestdeeltjes bevatten. Gebruik het enkel voor gesloten circuits (bv. spoelen toiletten). Reinig na het vervangen van het dak of de gevel de dakgoten en regenwaterput of -ton om asbesthoudend sediment of slib te verwijderen

- Eenvoudige handelingen: mag via doe-het-zelf of door werknemer(s) met opleidingsattest eenvoudige handelingen
Als de leien in 1 stuk kunnen gedemonteerd worden, zonder dat ze breken, dan mag u de werkzaamheden zelf uitvoeren. Raadpleeg het stappenplan en de checklist op <https://www.limburg.net/asbest> . Hier vindt u alle informatie over hoe u op een veilige manier de leien kan afvoeren.

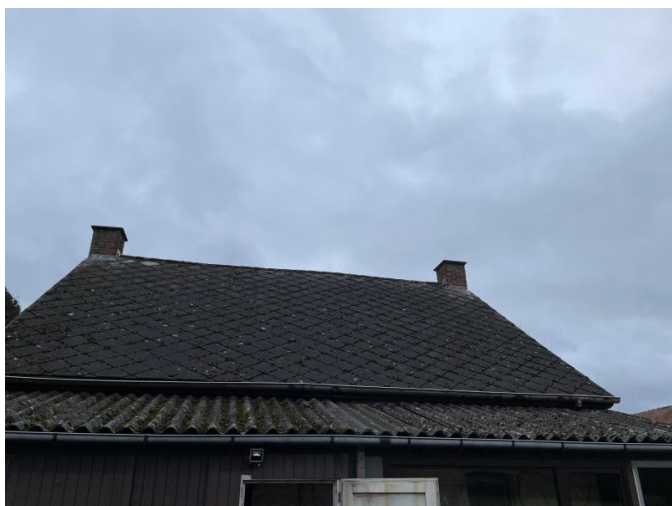
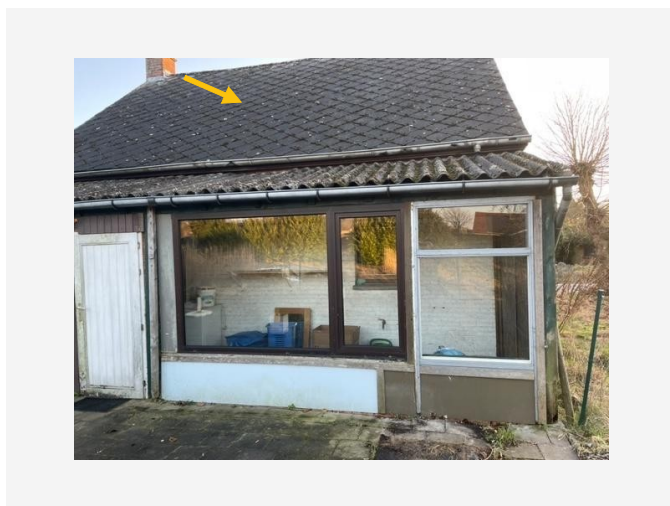
Eindbeoordeling materiaalrisico	Verhoogd materiaalrisico en/of verhoogde kans op vezelvrijgave
---------------------------------	--

Gebondenheid	Categorie 1: hechtgebonden in oorsprong
Asbestsoort (vezeltype)	Crocidoliet aanwezig
Asbestconcentratie	Laag (< 50%)
Afschermingsgraad van het gehele materiaal	Geheel of deels vrij aan de buitenlucht
Toestand van het materiaal	Matig beschadigd, matig verweerd

Beschrijving	Leien dak
Omgeving	Buiten
Primaire drager	Schuin dak
Asbestmateriaal	Dak- en gevelbekleding - Lei, shingle
Bindmiddel van asbestmateriaal	Cement
Gebondenheid op basis van bindmiddel	Hecht
Hoeveelheid (oppervlakte - aantal)	• 75,00 m ² - 1 stuk
Totale oppervlakte	75,00 m ²
Eenvoudig bereikbaar	Ja
Bevestigingswijze	• Genageld, geniet

- Zorg voor een veilig beheer. Vermijd het beschadigen van het asbestmateriaal. Controleer de toestand jaarlijks op wijzigingen.
- Hemelwater dat afspoelt van asbestcement daken of gevels kan asbestdeeltjes bevatten. Gebruik het enkel voor gesloten circuits (bv. spoelen toiletten). Reinig na het vervangen van het dak of de gevel de dakgoten en regenwaterput of -ton om asbesthoudend sediment of slib te verwijderen

- Eenvoudige handelingen: enkel door erkend asbestverwijderaar
Aangezien het om een zadeldak gaat is het aangewezen om de werken te laten uitvoeren door een dakwerker die erkend is voor asbestverwijdering eenvoudige handelingen.

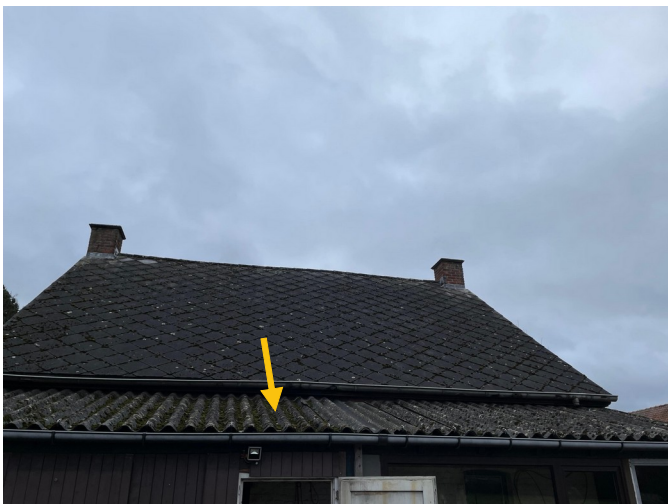
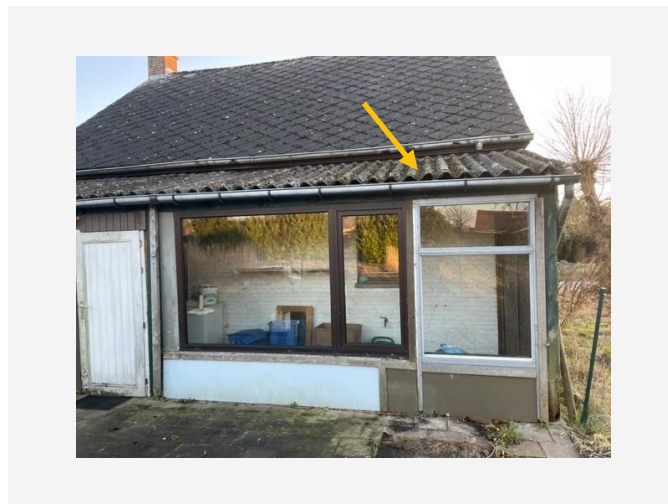
Eindbeoordeling materiaalrisico	Verhoogd materiaalrisico en/of verhoogde kans op vezelvrijgave
---------------------------------	--

Gebondenheid	Categorie 1: hechtgebonden in oorsprong
Asbestsoort (vezeltype)	Crocidoliet aanwezig
Asbestconcentratie	Laag (< 50%)
Afschermingsgraad van het gehele materiaal	Geheel of deels vrij aan de buitenlucht
Toestand van het materiaal	Matig beschadigd, matig verweerd

Beschrijving	Golfplaten afdak
Omgeving	Buiten
Primaire drager	Schuin dak
Asbestmateriaal	Dak- en gevelbekleding - Golfplaat
Bindmiddel van asbestmateriaal	Cement
Gebondenheid op basis van bindmiddel	Hecht
Hoeveelheid (oppervlakte - aantal)	• 2,30 m ² - 10 stuks
Totale oppervlakte	23,00 m ²
Eenvoudig bereikbaar	Ja

- Verwijder dit asbestmateriaal zo snel mogelijk. Volg de toestand goed op.
- Hemelwater dat afspoelt van asbestcement daken of gevels kan asbestdeeltjes bevatten. Gebruik het enkel voor gesloten circuits (bv. spoelen toiletten). Reinig na het vervangen van het dak of de gevel de dakgoten en regenwaterput of -ton om asbesthoudend sediment of slib te verwijderen

- Eenvoudige handelingen: mag via doe-het-zelf of door werknemer(s) met opleidingsattest eenvoudige handelingen
Als de golfplaten in 1 stuk kunnen gedemonteerd worden, zonder dat ze breken, dan mag u de werkzaamheden zelf uitvoeren. Raadpleeg het stappenplan en de checklist op <https://www.limburg.net/asbest>. Hier vindt u alle informatie over hoe u op een veilige manier de golfplaten kan afvoeren.

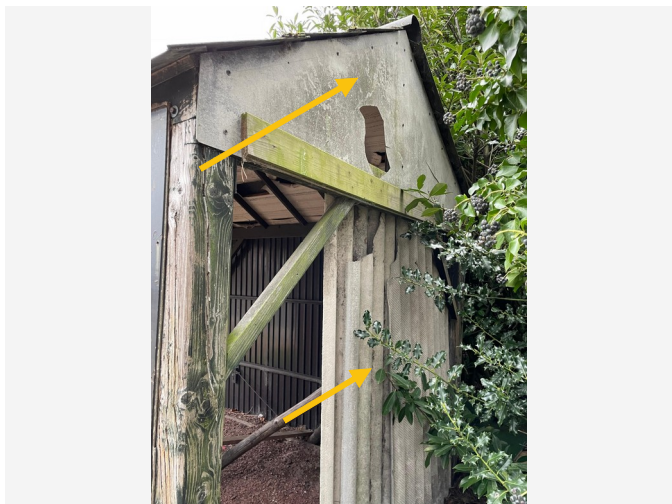
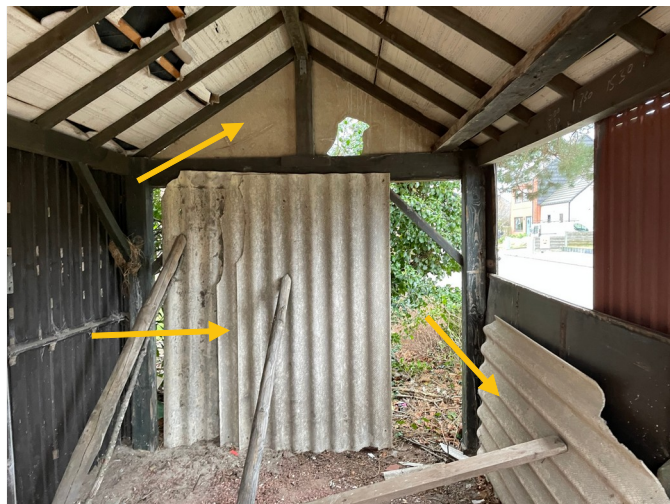
Eindbeoordeling materiaalrisico	Verhoogd materiaalrisico en/of verhoogde kans op vezelvrijgave
---------------------------------	--

Gebondenheid	Categorie 1: hechtgebonden in oorsprong
Asbestsoort (vezeltype)	Crocidoliet aanwezig
Asbestconcentratie	Laag (< 50%)
Afschermingsgraad van het gehele materiaal	Geheel of deels vrij aan de buitenlucht
Toestand van het materiaal	Matig beschadigd, matig verweerd

Beschrijving	Bijgebouw (wand)
Omgeving	Buiten
Primaire drager	Wand buitenschil
Asbestmateriaal	Dak- en gevelbekleding - Plaat
Bindmiddel van asbestmateriaal	Cement
Gebondenheid op basis van bindmiddel	Hecht
Hoeveelheid (oppervlakte - dikte - aantal)	• 8,00 m ² - 0,40 cm - 1 stuk
Totaal volume	0,032 m ³
Eenvoudig bereikbaar	Ja
Bevestigingswijze	• Genageld, geniet

- Verwijder dit asbestmateriaal zo snel mogelijk. Volg de toestand goed op.
- Hemelwater dat afspoelt van asbestcement daken of gevels kan asbestdeeltjes bevatten. Gebruik het enkel voor gesloten circuits (bv. spoelen toiletten). Reinig na het vervangen van het dak of de gevel de dakgoten en regenwaterput of -ton om asbesthoudend sediment of slib te verwijderen

- Eenvoudige handelingen: mag via doe-het-zelf of door werknemer(s) met opleidingsattest eenvoudige handelingen
Als de platen in 1 stuk kunnen gedemonteerd worden, zonder dat ze breken, dan mag u de werkzaamheden zelf uitvoeren. Raadpleeg het stappenplan en de checklist op <https://www.limburg.net/asbest> . Hier vindt u alle informatie over hoe u op een veilige manier de platen kan afvoeren.

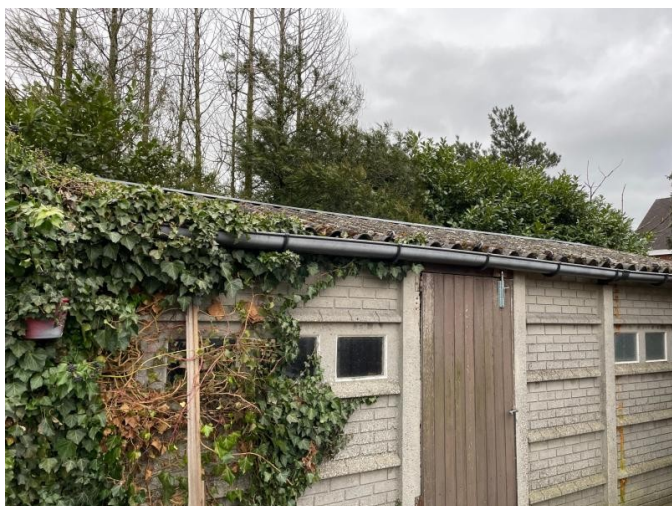
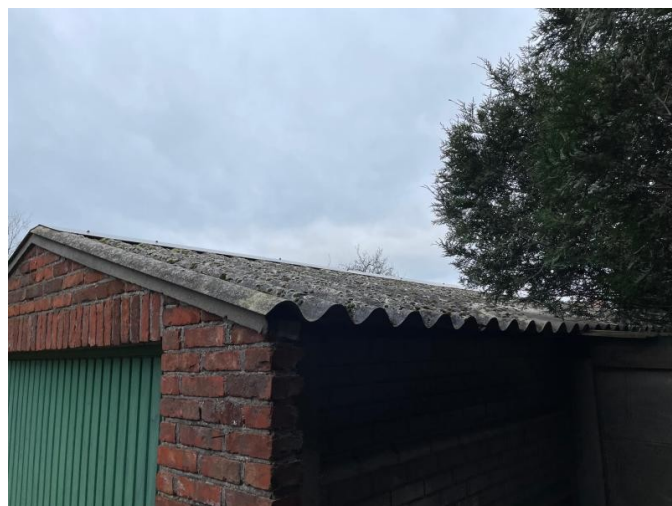
Eindbeoordeling materiaalrisico	Verhoogd materiaalrisico en/of verhoogde kans op vezelvrijgave
---------------------------------	--

Gebondenheid	Categorie 1: hechtgebonden in oorsprong
Asbestsoort (vezeltype)	Crocidoliet aanwezig
Asbestconcentratie	Laag (< 50%)
Afschermingsgraad van het gehele materiaal	Geheel of deels vrij aan de buitenlucht
Toestand van het materiaal	Matig beschadigd, matig verweerd

Beschrijving	Golfplaten garage
Omgeving	Buiten
Primaire drager	Schuin dak
Asbestmateriaal	Dak- en gevelbekleding - Golfplaat
Bindmiddel van asbestmateriaal	Cement
Gebondenheid op basis van bindmiddel	Hecht
Hoeveelheid (oppervlakte - aantal)	• 30,00 m ² - 1 stuk
Totale oppervlakte	30,00 m ²
Eenvoudig bereikbaar	Ja

- Verwijder dit asbestmateriaal zo snel mogelijk. Volg de toestand goed op.
- Hemelwater dat afspoelt van asbestcement daken of gevels kan asbestdeeltjes bevatten. Gebruik het enkel voor gesloten circuits (bv. spoelen toiletten). Reinig na het vervangen van het dak of de gevel de dakgoten en regenwaterput of -ton om asbesthoudend sediment of slib te verwijderen

- Eenvoudige handelingen: mag via doe-het-zelf of door werknemer(s) met opleidingsattest eenvoudige handelingen
Als de golfplaten in 1 stuk kunnen gedemonteerd worden, zonder dat ze breken, dan mag u de werkzaamheden zelf uitvoeren. Raadpleeg het stappenplan en de checklist op <https://www.limburg.net/asbest> . Hier vindt u alle informatie over hoe u op een veilige manier de golfplaten kan afvoeren.

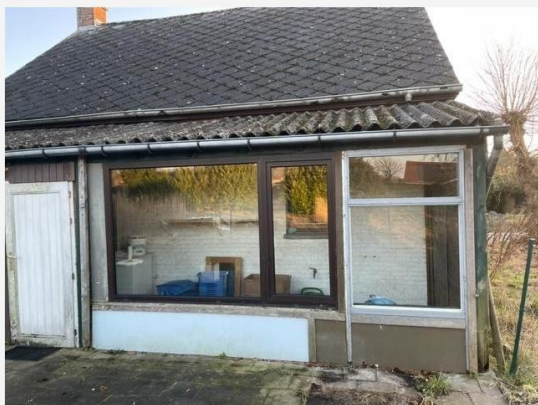
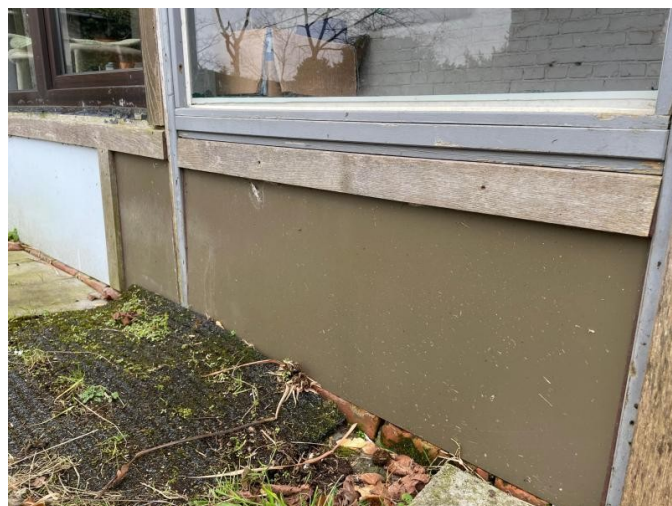
Eindbeoordeling materiaalrisico	Laag materiaalrisico en/of verlaagde kans op vezelvrijgave
---------------------------------	--

Gebondenheid	Categorie 1: hechtgebonden in oorsprong
Asbestsoort (vezeltype)	Crocidoliet aanwezig
Asbestconcentratie	Laag (< 50%)
Afschermingsgraad van het gehele materiaal	Geheel of deels vrij aan de buitenlucht
Toestand van het materiaal	Onbeschadigd, niet verweerd

Beschrijving	Glassal platen
Omgeving	Buiten
Primaire drager	Wand buitenschil
Asbestmateriaal	Plaat, paneel, tablet - Geëmailleerd, type Glasal
Bindmiddel van asbestmateriaal	Kunststof of -hars
Gebondenheid op basis van bindmiddel	Hecht
Hoeveelheid (gewicht - aantal)	<ul style="list-style-type: none">• 5,00 kg - 3 stuks
Totaal gewicht	15,00 kg
Eenvoudig bereikbaar	Ja
Bevestigingswijze	<ul style="list-style-type: none">• Geschroefd
Identificatiemethode	Vaststelling zonder monsternamen

- Zorg voor een veilig beheer. Vermijd het beschadigen van het asbestmateriaal. Controleer de toestand jaarlijks op wijzigingen.

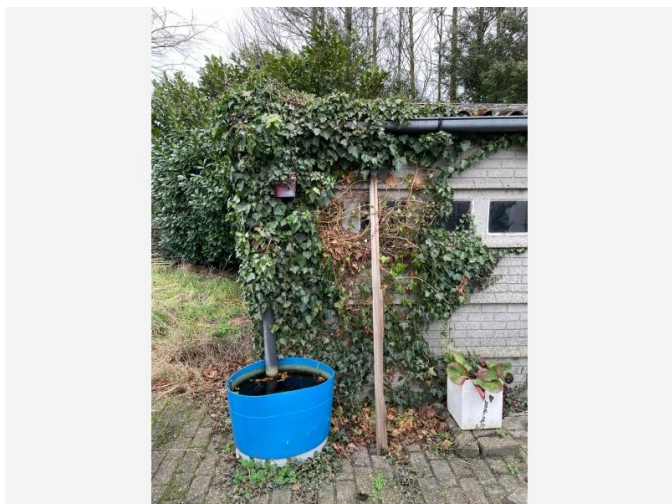
Afspoelend regenwater voert vrije asbestvezels via de dakgoot en de regenpijp mee tot in de regenton. Het slib onderaan in de ton kan een hoge concentratie aan asbestvezels bevatten. Gebruik het regenwater niet voor bewatering van de tuin. Laat het slib mee afvoeren wanneer de golfplaten verwijderd worden.
