Asbestinventarisatetest

Kapelstraat 40, 3583 Beringen

Attestnummer : 20240326-000445.000

Asbestveilig

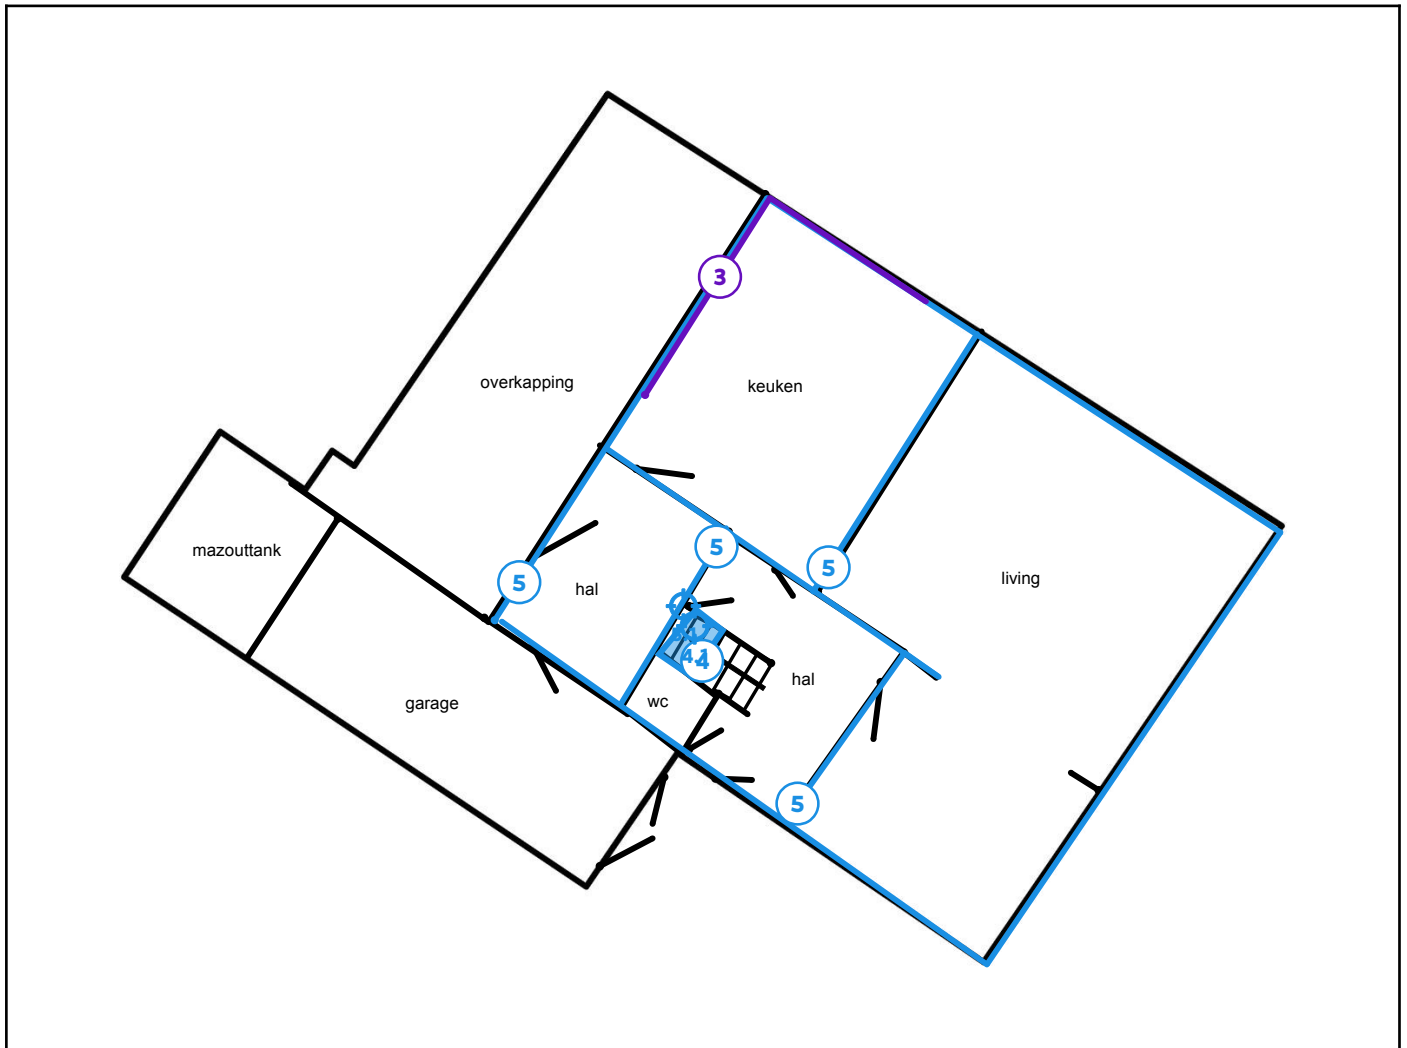
Plan 1.1: Gelijkvloers

Beschrijving	Type	Actie
3. tegellijn badkamer/keuken	Advies	-
4. pleisterwerk plafonds	Geen asbest	-
4.1 Code: 3583KAP40-P1	Mengmonster	-
5. pleisterwerk muren	Geen asbest	-
5.1 Code: 3583KAP40-M1	Mengmonster	-

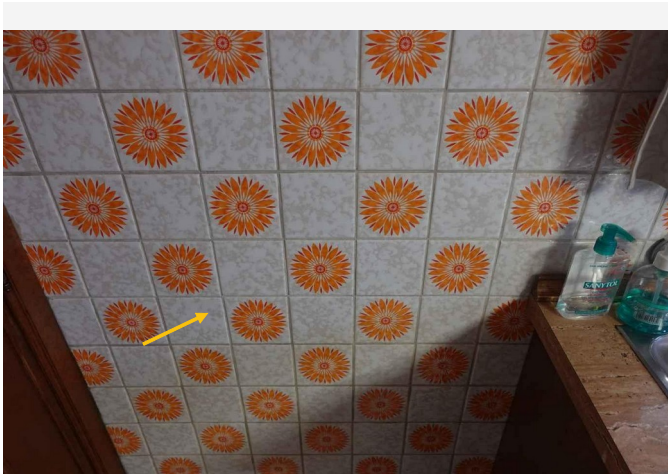
Vrije foto

Recent onderzoek heeft uitgewezen dat ook tegellijm die is gebruikt voor het aanbrengen van wand- of vloertegels in badkamers, toiletten en keukens asbesthoudend kan zijn. Zodra deze toepassing zichtbaar wordt (kapotte tegel/ renovatie) is monstername en analyse aangewezen.

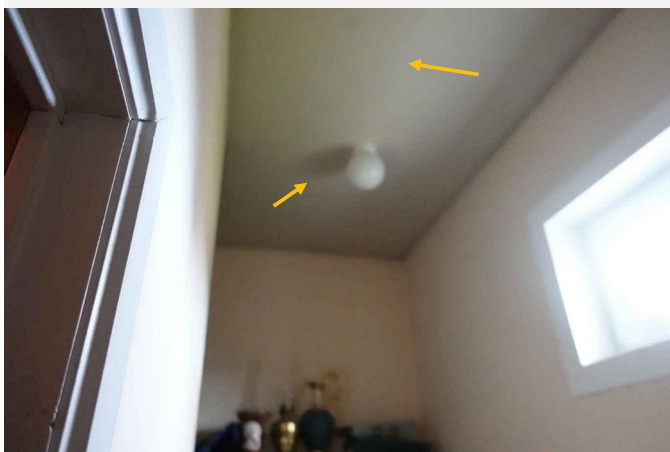
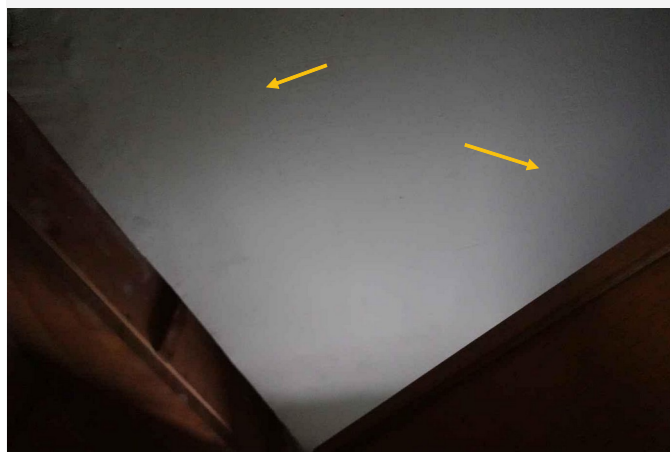
Fiche 4: pleisterwerk plafonds

Geen asbest

#	Type	Referentie	Resultaat
4.1	Mengmonster	3583KAP40-P1	Geen asbest

Beschrijving	pleisterwerk plafonds
Omgeving	Binnen
Primaire drager	Plafond

Bindmiddel van materiaal	Gips - kalk
Gebondenheid op basis van bindmiddel	Niet-hechtgebonden
Hoeveelheid (oppervlakte - dikte - aantal)	• 0,10 m ² - 0,10 cm - 1 stuk
Totaal volume	< 0,001 m ³
Identificatiemethode	Vaststelling met monstername
Destructieve handeling voor identificatie	Nee
Opmerking	<p>De hoeveelheden zijn ter indicatie. Aan vermelde afmetingen/hoeveelheden of gewicht kunnen geen rechten worden ontleend.</p> <p>Omwille van het negatieve resultaat van de analyse werd er geen oppervlakte berekening gemaakt.</p>
